Virtain kaupungin järvi- ja ojatutkimukset vuonna 2018

RAPORTTI

Tutkimusraportti nro 163/19, 7.1.2019

KVVY Tutkimus Oy / Tampere
Riina Ruususaari, tutkimusassistentti

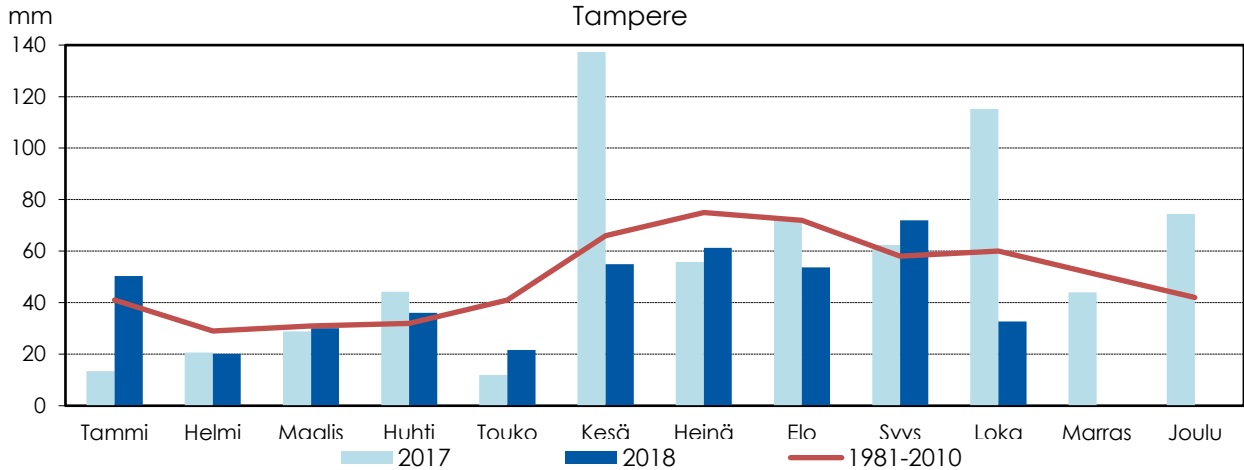
Kuva 2.1. Kuukausittainen sademäärä vuosina 2017–2018 sekä Tampereen pitkän ajan sadannan keskiarvo (Ilmatieteen laitos 2018).

Huhtikuu oli monin paikoin tavanomaista lämpimämpi ja sateisempi. Kuun alku oli poutainen, ja maan etelä- ja keskiosassa alkoi lumipeitteen hupeneminen. Toukokuu oli ennätyslämmin, ja monilla havaintoasemilla maan länsi- ja eteläosassa ei satanut kolmannen päivän jälkeen lainkaan. Sateet jakautuivat kesäkuussa epätasaisesti. Tampereella sadanta jäi hieman pitkän ajan keskiarvosta.

Heinäkuun sademäärä jäi tavanomaista pienemmäksi suuressa osassa maata, ja kuukauden keskilämpötila oli Suomen mittaushistorian korkein. Myös elokuu oli 1-3 astetta tavanomaista lämpimämpi, ja sademäärät olivat tavanomaista niukemmat maan länsiosassa. Syyskuu oli hieman keskiarvoa sateisempi.
